**Poročilo: 109-KON-21**

## **POROČILO O DETAJLNEM PREGLEDU PREMOSTITVENEGA OBJEKTA**

**OBJEKT:** Premostitveni objekt čez Dolenjski potok v Mali Bukovici

**NAROČNIK:** KRASINVEST d.o.o., Partizanska cesta 30, 6210 Sežana

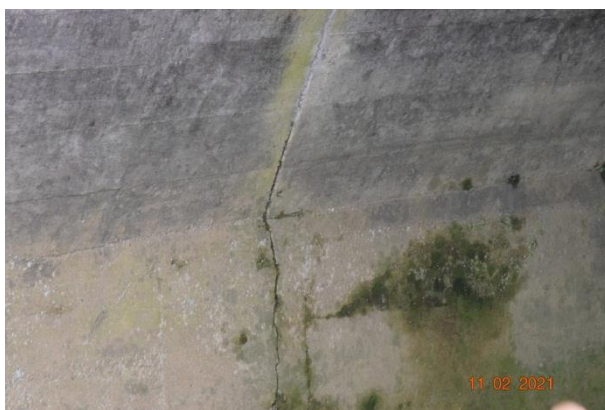
Krajna podpornika sta zgrajena iz betonske stene in najverjetneje temeljne pete. Na detajlnem pregledu je bil viden le zgornji del stene podpornikov, ki je bila viden nad nivojem vodotoka (struga je bila namreč polna in vodostaj visok). Vidni deli podpor imajo več pomembnejših poškodb, kot so: Vertikalne razpoke debeline do 10 mm, mrežaste razpoke, območja intenzivnega zamakanja in zasiganja.

Slika 3-1 Ena izmed vertikalnih razpok se iz delovnega stika v oboku nadaljuje v podpornik PO1.

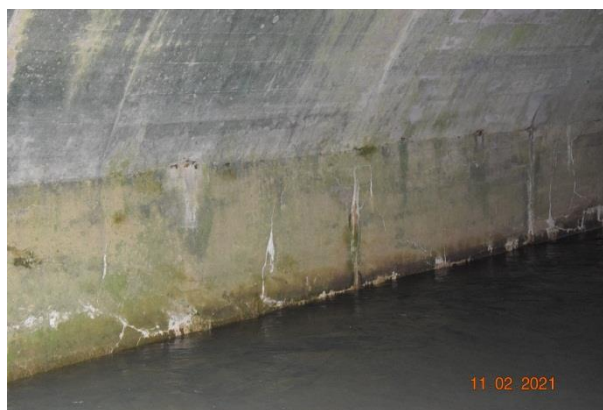
Slika 3-2 Pogled na zamočena in zasigana mesta v podporniku PO2.

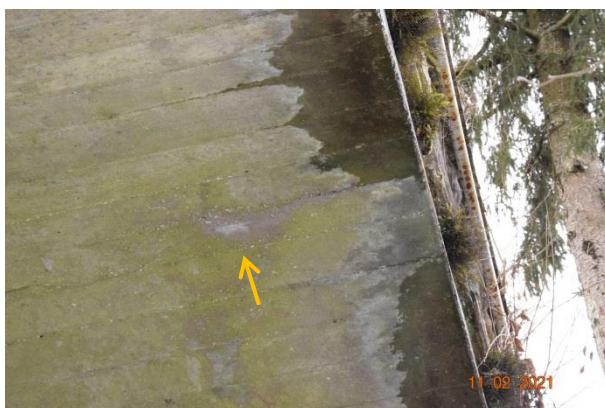
Betonski obok izkazuje največje število poškodb. Kljub temu, da se največje število poškodb pojavlja na betonskem oboku, le ta ni močnejše poškodovan. V oboku se pojavljajo razpoke različnih smeri in debelin (predvsem vzdolžne in vertikalne), ki so na nekaj mestih nastale kot nadaljevanje odprtega delovnega stika v podpornikih PO1 in PO2.

Slika 3-3 Horizontalna razpoka v temenu oboka OB1 dolvodno.

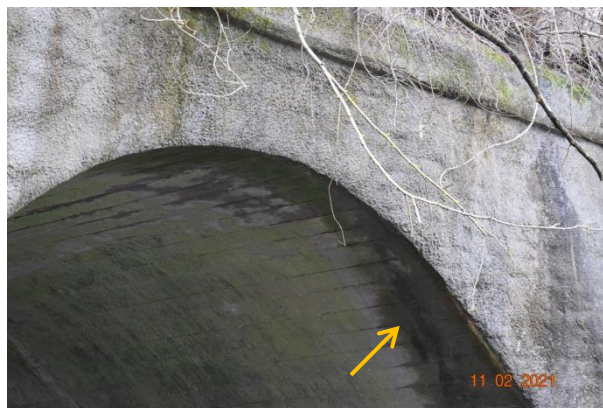
Slika 3-4 Zamakanje v gorvodnem delu oboka OB1.

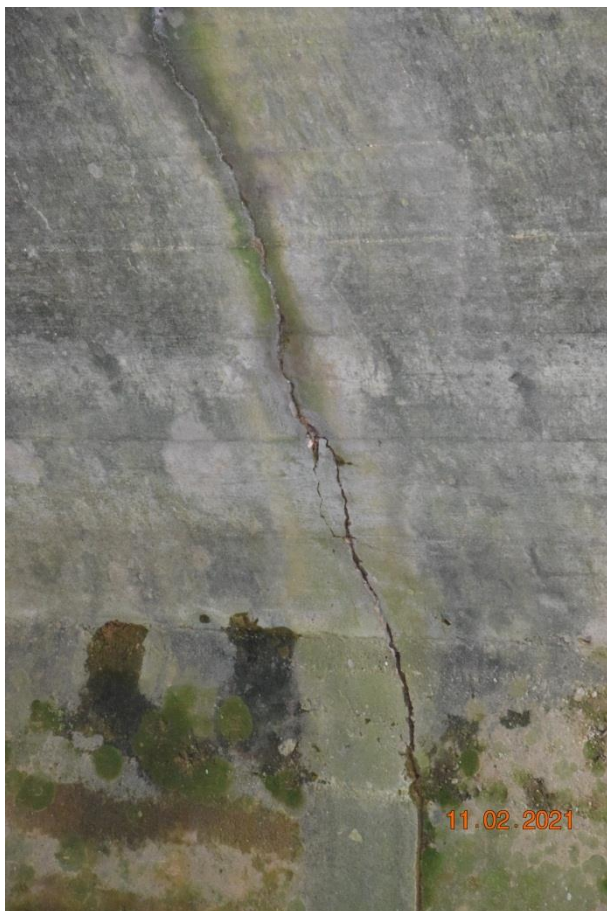
*Slika 3-5 Vertikalna razpoka v oboku OB1 dolvodno levobrežno se nadaljuje iz odprtega delovnega stika podpornika PO2.*

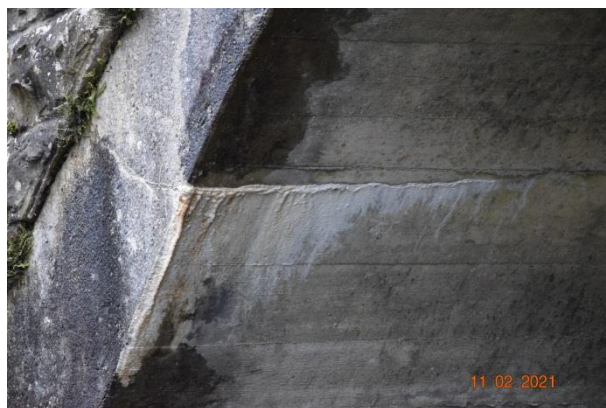
*Slika 3-6 Zamakanje in močno zasigana horizontalna razpoka v dolvodnem desnobrežnem delu oboka OB1.*

Poleg razpok se v oboku pojavlja še zamakanje preko parapetnih zidov, ki je tako najintenzivnejše na obeh zunanjih robovih (gorvodnem in dolvodnem) oboka. V sredini oboka je stanje glede zamakanja boljše. V oboku je prisotnih še nekaj lasnih razpok raznih smeri.

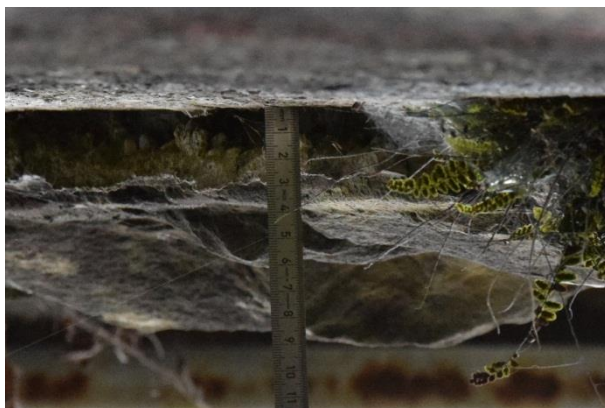
V gorvodnem in dolvodnem delu objekta se obok OB1 zaključuje s parapetnima zidovima P1 (dolvodno) in P2 (gorvodno). V parapetnem zidu P1 se pojavlja večje število poškodb kot so: premik celotnega parapetnega zidu v smeri dolvodno in nastanek razpoke na stiku parapetnega zidu z obokom, izpadanje fug iz območij med kamnitimi gradniki, porušena stropova in delno zasuti odprtini za vstavitev dinamita, preraščanje parapetnega zidu z vegetacijo in zamočenost vidnih površin. Na parapetnem zidu P2, ki je bil v preteklosti saniran oblogo iz z brizganih betonov se pojavlja predvsem zamakanje preko celotne površine.

*Slika 3-7 Razpoka in premik parapetnega zidu P1 na stiku oboka OB1 in parapeta P1.*

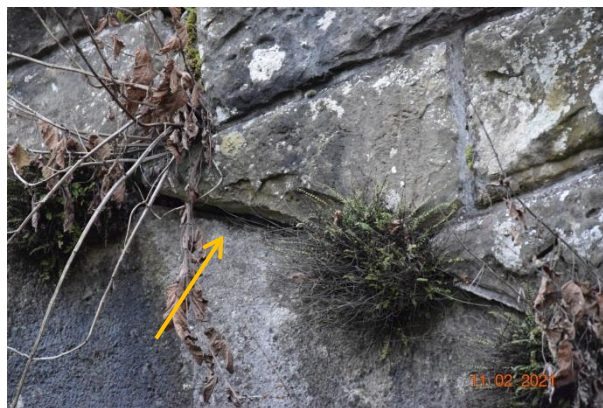
*Slika 3-8 Premik parapetnega zidu P1 na stiku oboka OB1 in parapeta P1.*

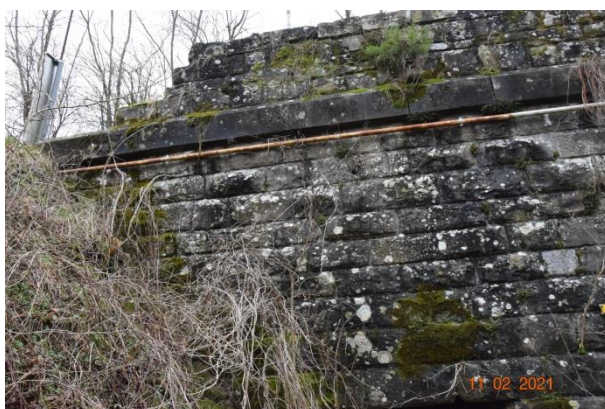
*Slika 3-9 Zamakanje v parapetnem zidu P1 in preraščanost z vegetacijo na desnobrežnem delu zidu..*

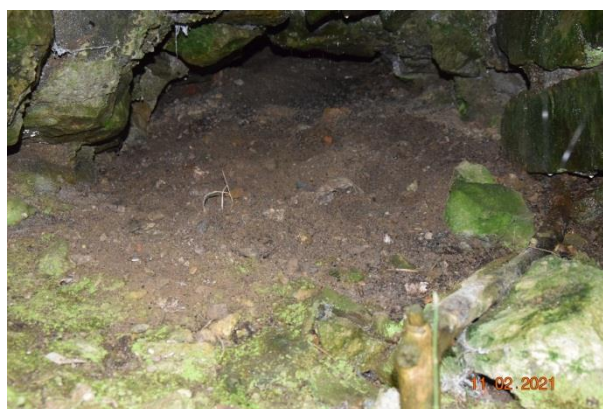
*Slika 3-10 Porušen strop levobrežne odprtine za vstavitev dinamita.*

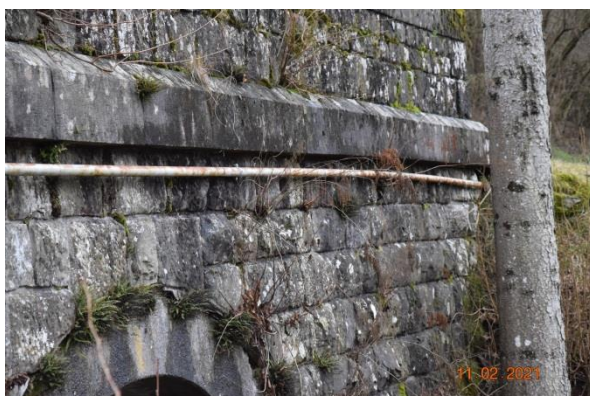
Robna venca RV1 in RV2 sta izvedena v zgornjem delu na parapetnih zidovih P1 in P2. Oba robna venca sta zamočena in močno preraščena z vegetacijo. Preko robnega venca RV2 preraščajo manjša drevesa.

*Slika 3-11 Robni venec RV1 prerašča vegetacija.*

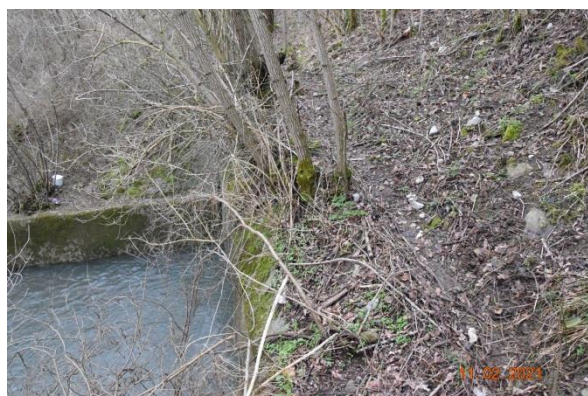
*Slika 3-12 Robni venec RV2 je prerastel z vegetacijo.*

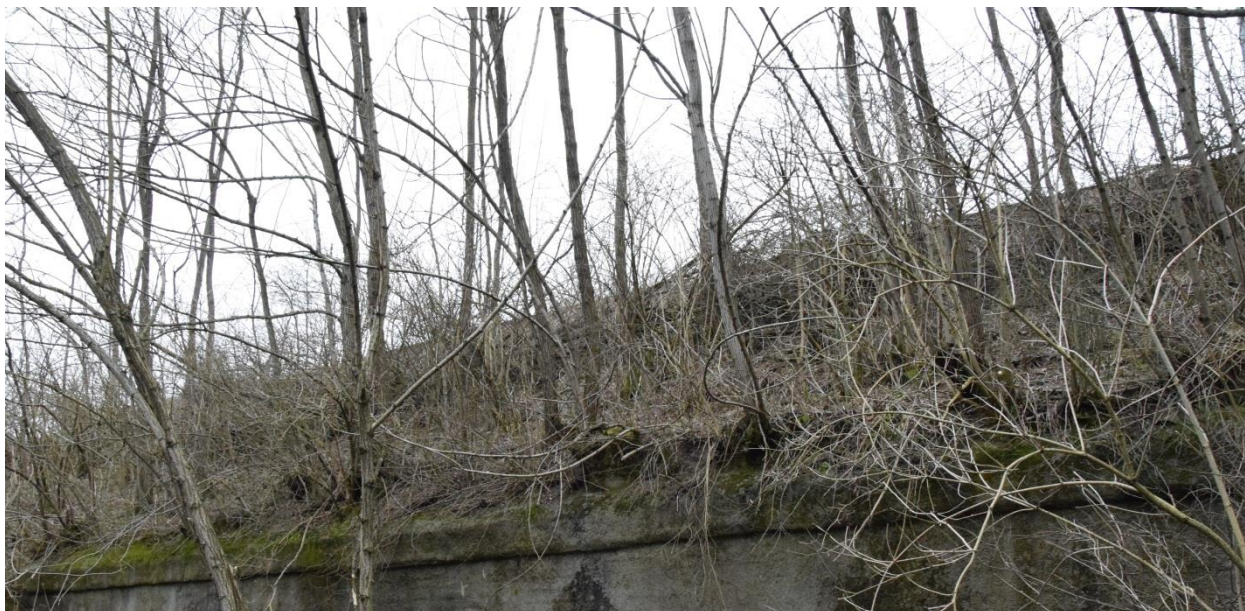
Večjih poškodb (posedanja, idr.) v nasipu nismo opazili. V nasipu je v gorvodnem in dolvodnem delu objekta opaziti močno razraščanje vegetacije.

*Slika 3-13 Razraščanje vegetacije na nasipu N1 nad obokom OBI gorvodno.*

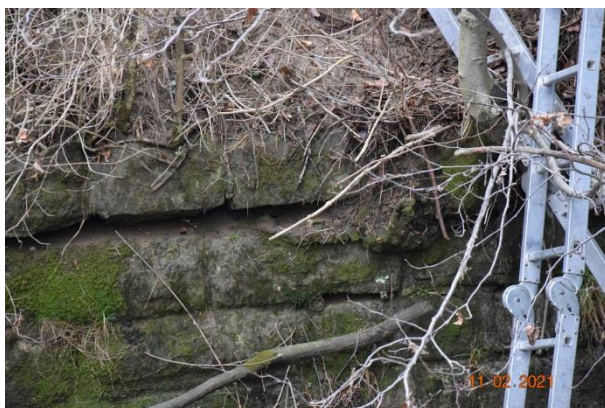
V dolvodnem delu objekta sta poleg parapetnega zidu P1 izvedeni še zaščiti struge ZS1 in ZS3. Zaščiti struge sta izvedeni kot kamnita zidova. Zaščiti struge dolvodno sta močneje poškodovani z že izpadlimi kamnitimi gradniki, izpadanjem malte iz območij med kamni ter prerastli z vegetacijo. Opazna je močna erozija tega zidu. Zaščiti struge gorvodno ZS2 in ZS4 sta betonski in nepoškodovani.

*Slika 3-14 Zaščita struge ZS1 prerastla z vegetacijo in premaknjenii kamni.*

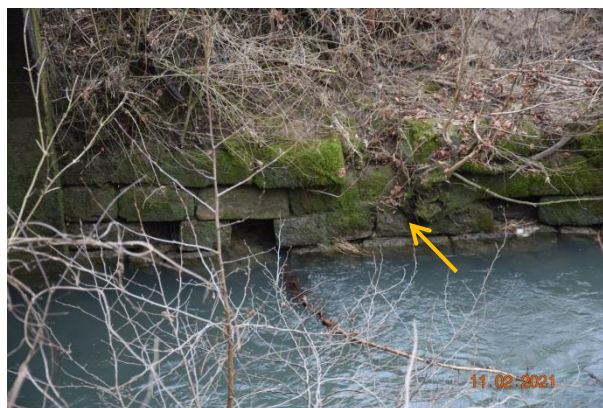
*Slika 3-15 Zaščita struge ZS3 z izpadlimi kamni.*

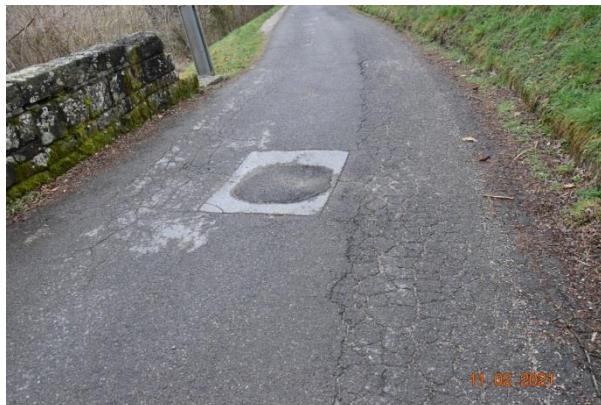
Cestišče CES je v večjem delu razpokano z gostim vzorcem mrežastih razpok. Na desnobrežni strani objekta se pojavlja tudi posedanje cestišča.

*Slika 3-16 Mrežaste razpoke in posedanje cestišča.*

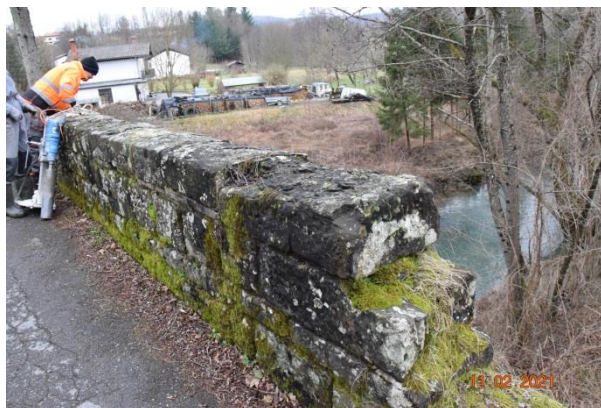
Objekt je opremljen s kamnito ograjo, zgrajeno na dolvodnem parapetnem zidu P1. Ograja izkazuje poškodbe kot so: izpadanje fug med kamni, luščenje kamnitih površin, prelomljeni in odstranjeni kamni na uvozu na objekt in preraščanje ograje z vegetacijo.

*Slika 3-17 Različne poškodbe ograje so: izpadanje fug med kamni, luščenje kamnitih površin, prelomljeni in odstranjeni kamni na uvozu na objekt in preraščanje z vegetacijo.*

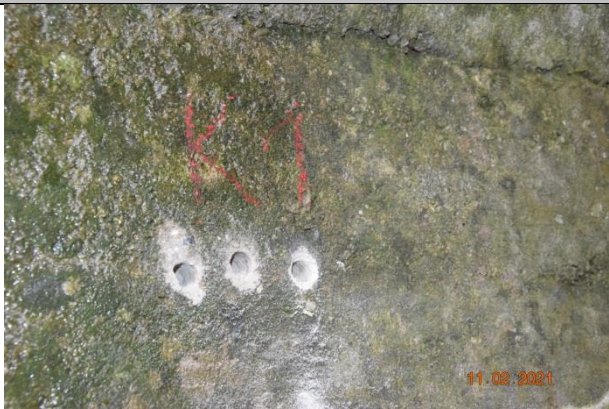
Vsebnosti sulfatov so v večini vzorcev v normalnih mejah. Najvišja ugotovljena vsebnost sulfatov na mestu odvzema K1 v globini 0-3cm znaša 3,38%, torej je na močno zamočenih mestih že možen nastanek sulfatne korozije betona.

| Oznaka preiskave | Opis lokacije | Slika lokacije |
|---|---|---|
| K1 | Podpornik PO2, gorvodno levobrežno - močno zamočeno mesto | |
