## TEHNIČNO POROČILO

Projekt obravnava rekonstrukcijo mostu ter posledično tudi ureditev odseka struge neposredno v območju mostu ter izvedbo nadvišanja levega brega struge zaradi zagotovitve ustrezne poplavne varnosti objektov dolvodno od obravnavanega mostu.

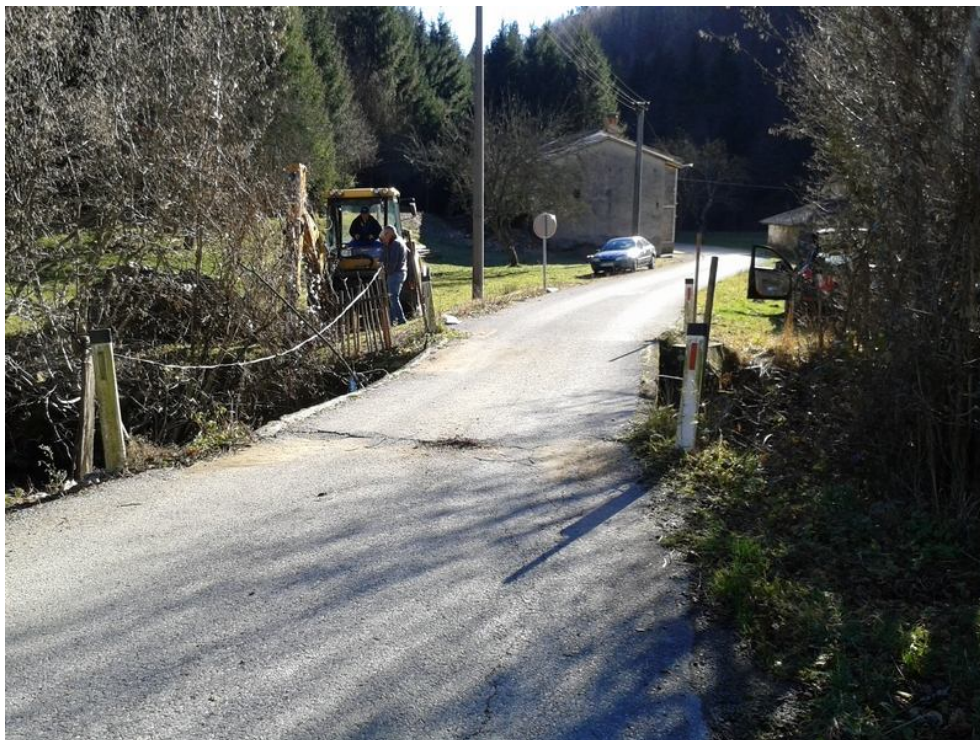
Debelina krovne plošče znaša ca 30 cm, širina plošče pa le 2,90 m. Vozišče je asfaltno, vendar le v širini 2,60 m. Robni del je betonski in na vsaki strani širine 0,15 m. Varovalne ograje na mostu ni. Iz navedenega je jasno, da je most preozek in neustrezno opremljen za varen prehod vozil in pešcev (glej *Slika 1*).

*Slika 1 – Prikaz vozišča ceste v območju mostu*

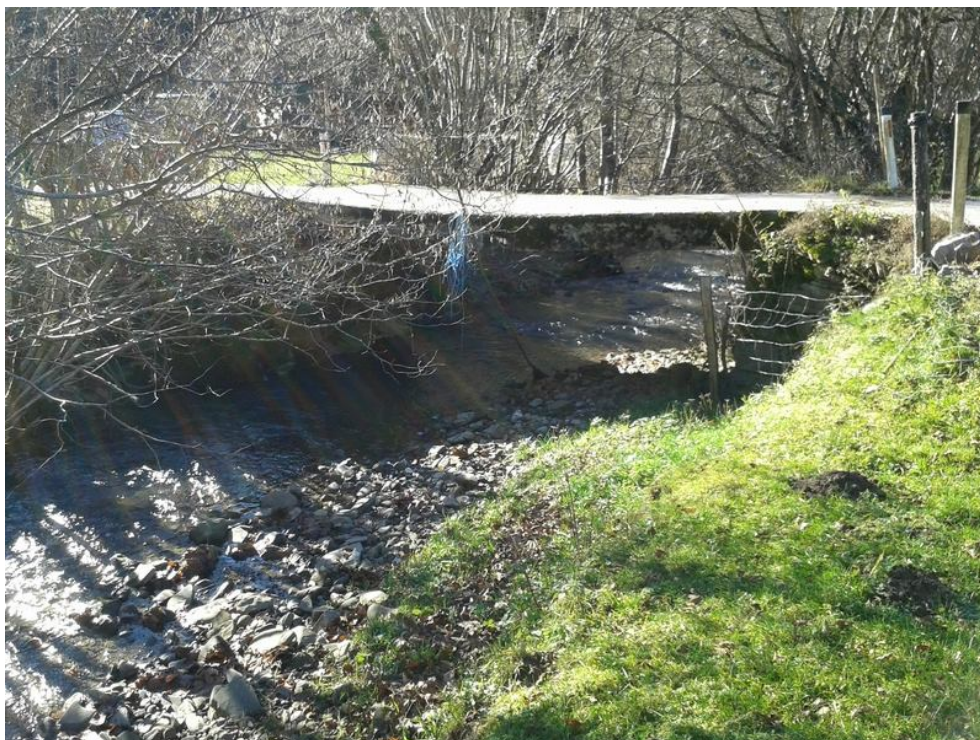
Kot navedeno je konstrukcija v zelo slabem stanju, kar potrjujejo opažene deformacije plošče mostu v vzdolžni smeri v razponu 7 cm oz. 8 cm, v prečni smeri pa 3 cm (nižji gorvodni rob). Poleg tega je na spodnji površini krovne plošče konstrukcije opažena precejšnja razpokanost in korozija betonske konstrukcije in armature, tudi že z mestoma odpadlim zaščitnim slojem konstrukcije.

*Slika 2 – Pogled na most z gorvodne strani  
(vidna je deformacija plošče v vzdolžni smeri)*

Ker je očitno, da predstavlja obstoječ most hidravlično oviro, hkrati pa je njegova obstoječa konstrukcija v izrazito slabem stanju je potrebno čimprej pristopiti k rekonstrukciji mostu z ustreznim pretočnim prerezom. Širina prostega pretočnega prereza mora znašati minimalno  $b = 7,00$  m, višina pretočnega prereza pa vsaj  $h = 2,00$  m.

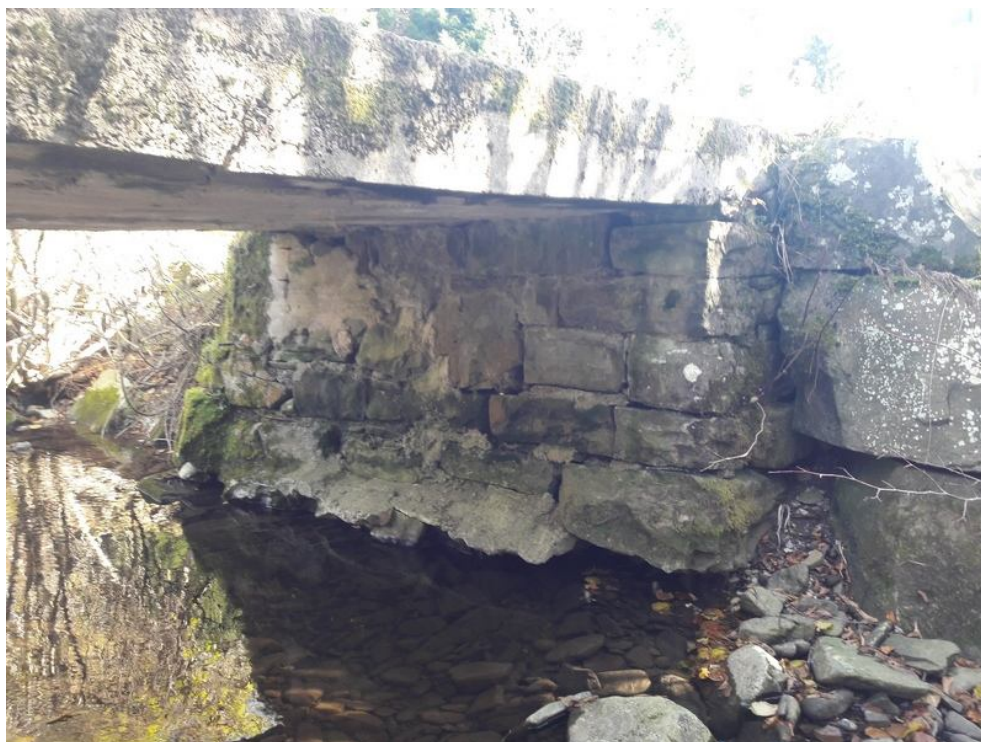
Prehod lokalne ceste preko struge potoka je sedaj zagotovljen preko obstoječega mostu. Konstrukcijo predstavlja krovna plošča AB izvedbe, ki sloni na opornih stenah ob vsakem bregu struge. Steni sta kamnite izvedbe, vendar očitno nezadostno temeljeni ter zaradi prisotne erozije tudi spodkopani.

*Slika 3 – Spodkopana kamnita oporna stena plošče mostu*

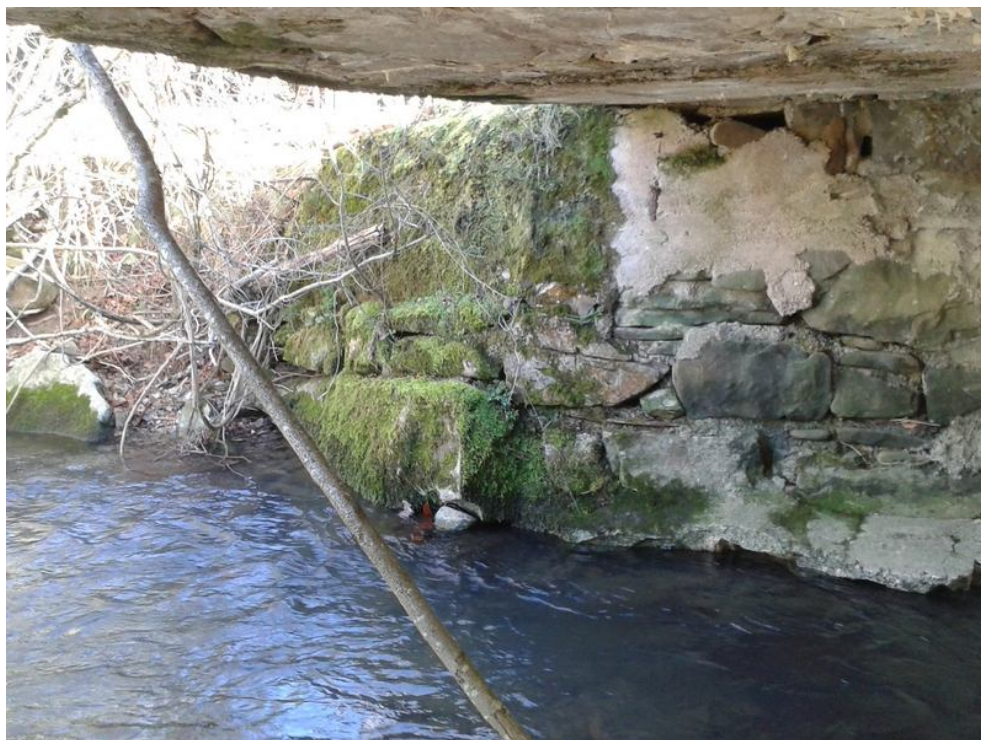
*Slika 4 – Kamnita oporna stena z vidnimi poškodbami na spodnji površini krovne plošče mostu*

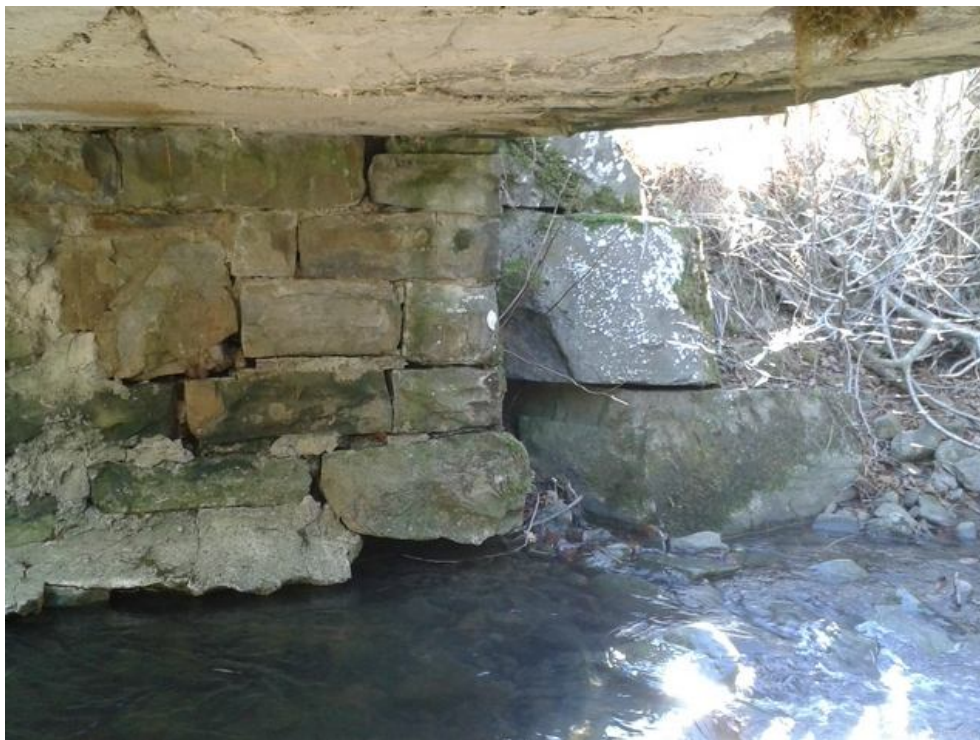
*Slika 5 – Kamnita oporna stena z vidnimi poškodbami na spodnji površini krovne plošče mostu*

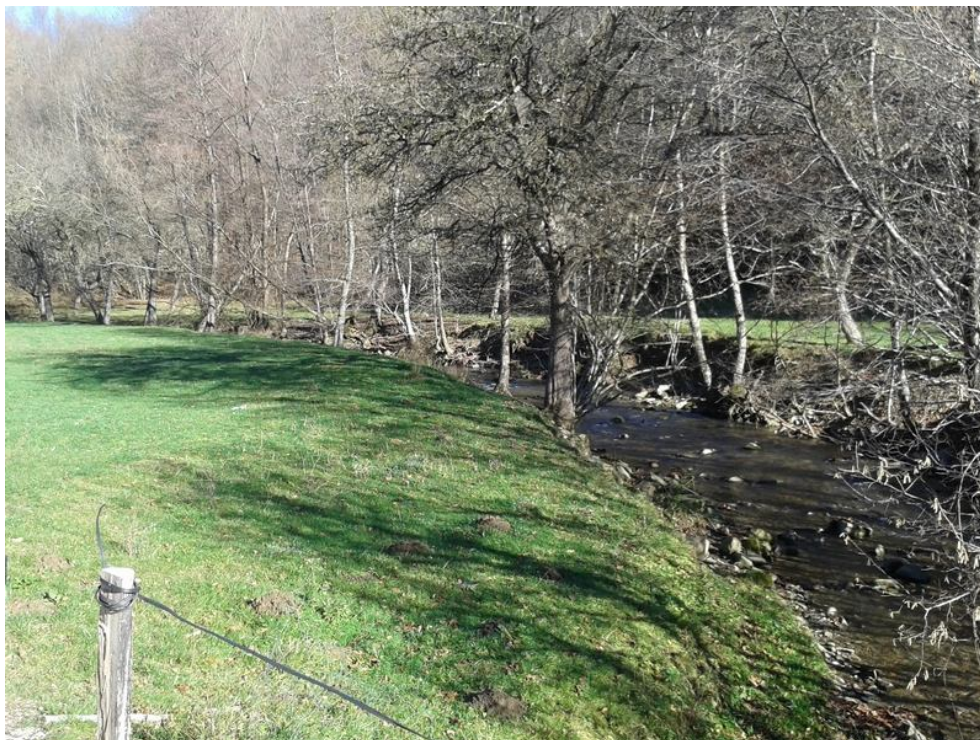
*Slika 6 – Struga gorvodno od obstoječega mostu*

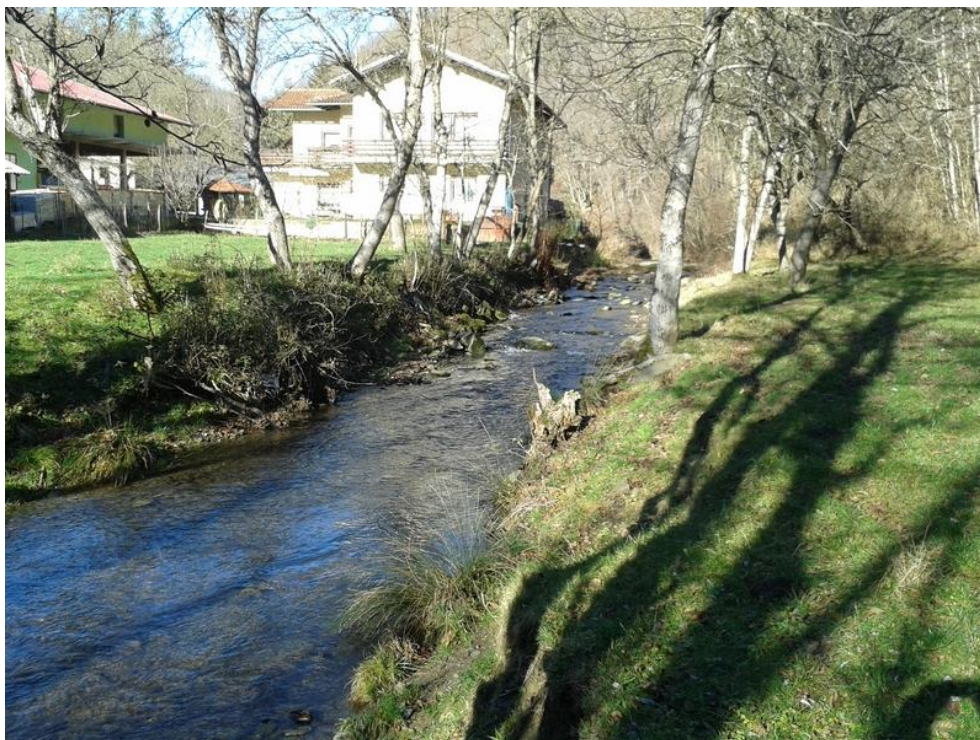
*Slika 7 – Pogled proti gorvodnemu robu obravnavanega odseka struge*

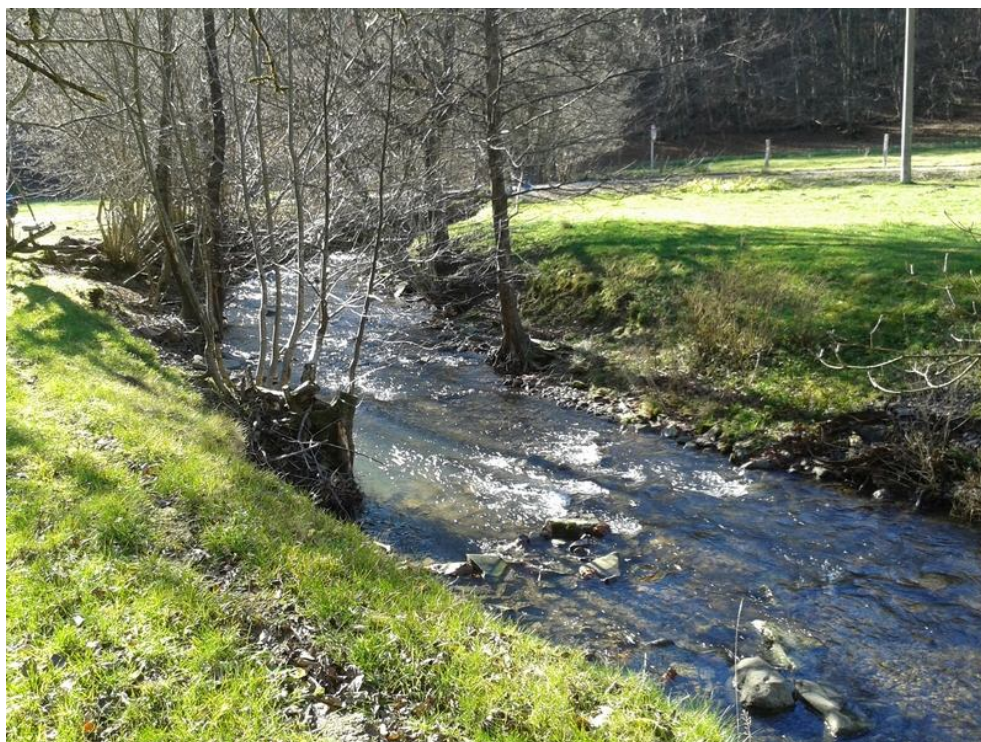
*Slika 8 – Pogled na strugo potoka v dolvodni smeri pred obstoječim mostom*

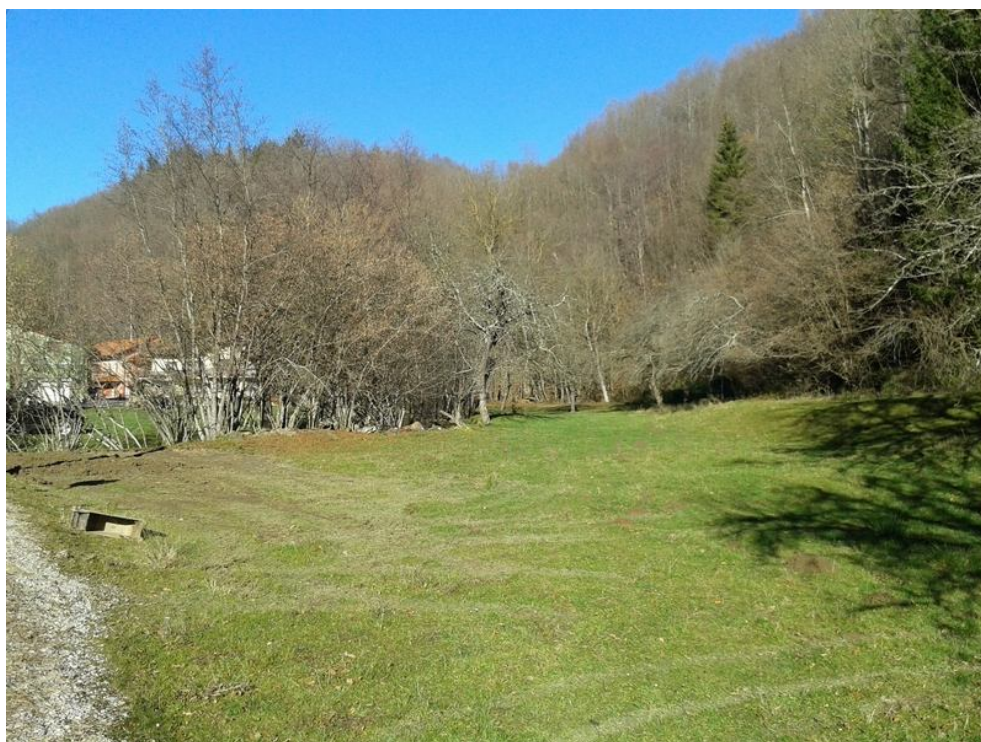
*Slika 9 – Inundacija ob levem bregu struge*

Da pa se istočasno zagotovi tudi ustrezno varovanje obstoječih objektov ob levem bregu struge v dolvodnem območju je potrebno nivo terena ob levem bregu struge ustrezno nadvišati. Nadvišanje naj se izvede v dolžini ca 27 m dolvodno od mostu in ca 56 m gorvodno od mostu.
