**Poročilo: 109-KON-21**

## **POROČILO O DETAJLNEM PREGLEDU PREMOSTITVENEGA OBJEKTA**

**OBJEKT:** Premostitveni objekt čez Dolenjski potok v Mali Bukovici

**NAROČNIK:** KRASINVEST d.o.o., Partizanska cesta 30, 6210 Sežana

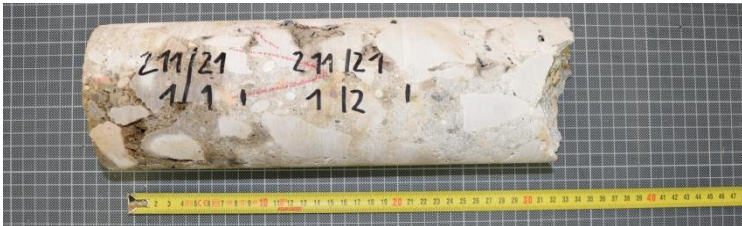
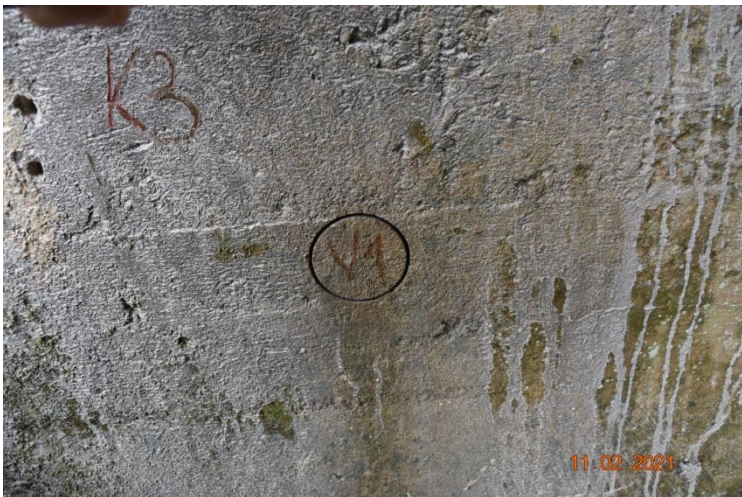
Iz vzorca V1 skupne dolžine cca 30 cm smo pridobili 2 in iz vzorca V2 skupne dolžine cca 45 cm 3 preskušance. Razvidno je, da sta oba vzorca v njuni celotni dolžini betonska. Iz rezultatov izvedenih laboratorijskih preiskav na odvzetih vzorcih je razvidno, da povprečna tlačna trdnost betona vzorca V1 (podpornik PO1) znaša 19,9 MPa z najmanjšo ugotovljeno tlačno trdnostjo 16,9 MPa. Povprečna tlačna trdnost vzorca V2 (Obok OB1) znaša 72,4 MPa z najmanjšo ugotovljeno tlačno trdnostjo 63,1 MPa. Povprečna prostorninska masa vzorca V1 znaša 2273 kg/m<sup>3</sup>, in vzorca V2 2399 kg/m<sup>3</sup>. V vzorcu V1 so bila evidentirana večja mesta segregacije in votla mesta. V vzorcu V2 je bilo prav tako zaznati nekoliko segregirana in votla mesta. V odvzetih vzorcih ni bilo vgrajene armature. V obeh vzorcih V1 in V2 se pojavljajo največja zrna agregata, D = 63 mm. V notranjosti betona pri teh vzorcih ni vidnih drugih konstrukcijskih anomalij in drugih morebitnih poškodb.

| Oznaka preiskave | Lokacija preiskave, slika lokacije, slika vzorca |
|---|---|
| V1 | <p><i>Podporni zid PO1, dolvodno desnobrežno, manj zamočeno mesto</i></p> |

- Iz rezultatov izvedenih porušnih laboratorijskih preiskav na odvzetih vzorcih betona je razvidno, da povprečna tlačna trdnost vzorca V1 (podpornik PO1) znaša 19,9 MPa. Povprečna tlačna trdnost vzorca V2 (Obok OB1) znaša 72,4 MPa. Povprečna tlačna trdnost ugotovljena na vseh preizkušancih znaša 51,4 MPa in povprečna prostorninska masa 2349 kg/m<sup>3</sup>.

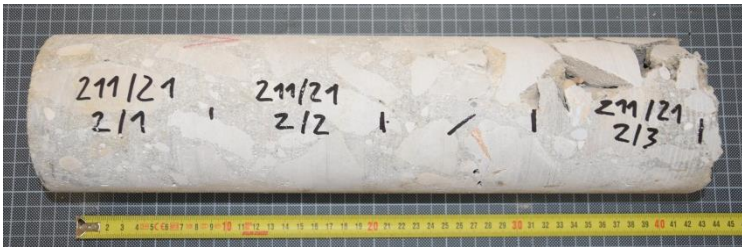
| Oznaka preiskave | Lokacija preiskave, slika lokacije, slika vzorca |
|---|---|
| V2 | <p><i>Obok OB1, dolvodno desnobrežno, manj zamočeno mesto</i></p> |

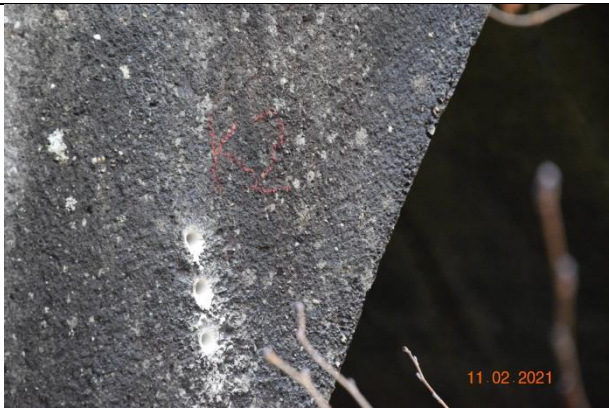
Preglednica 4-5 prikazuje lokacije, Preglednica 4-6 pa rezultate izvedbe preiskav vsebnosti kloridov in sulfatov v betonu ter stopnjo karbonizacije betona. Razvidno je, da je na preiskanem mestu K1 v obeh globinah odvzema (0-3 cm in 3-6 cm) vsebnost kloridov v betonu povišana in znaša od 1,36% do 5,43% kloridov na težo cementa v betonu. Meja 0,40% je skladno s standardom SIST EN 206 določena kot zgornja dopustna meja vsebnosti kloridov v betonu, ki še ne pomeni povečane nevarnosti pojava korozije mehke armature v betonu. Mehka armatura v betonsko konstrukcijo ni bila vgrajena, kar prikazujemo v poglavju 4.4, zato ugotovljena povišana vsebnost kloridov na mestu K1 iz tega vidika ni problematična. Na mestu preiskav K2 in K3 vsebnosti kloridov niso povišane.

| Oznaka preiskave | Opis lokacije | Slika lokacije |
|---|---|---|
| K2 | Obok OB1, dolvodno desnobrežno, čelo oboka - zamočeno mesto | |

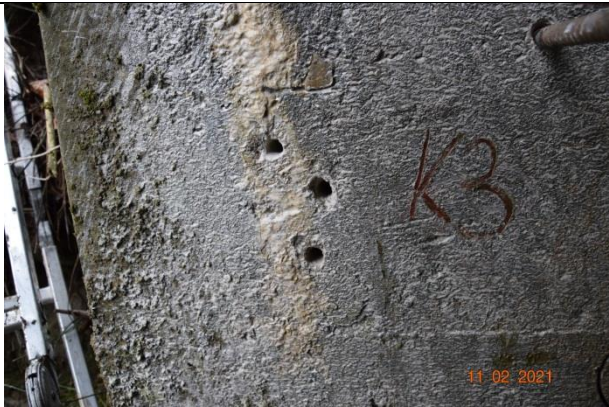
| Oznaka preiskave | Opis lokacije | Slika lokacije |
|---|---|---|
| K3 | Podpornik PO1, dolvodno desnobrežno - zamočeno in zasigano mesto | |

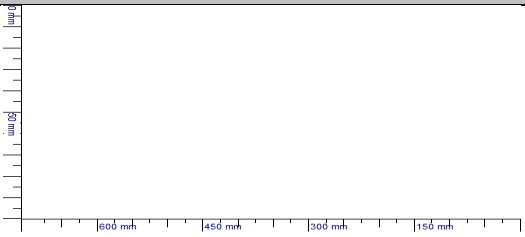
| Oznaka Preiskave | Lokacija in vrsta armature | Posnetek armature | Rezultati preiskav [mm] |
|---|---|---|---|
| SK1 | Obok OB1, vzdolžna armatura oboka s čelne strani dolvodno desnobrežno | | D = 708 mm<br>Do globine prereza 100 mm ni bilo vgrajene nosilne armature. |

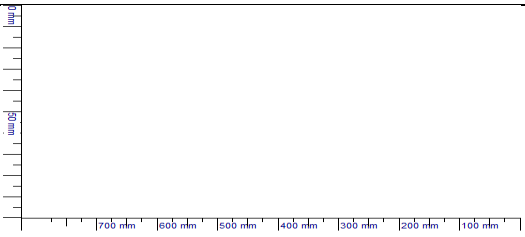
| Oznaka Preiskave | Lokacija in vrsta armature | Posnetek armature | Rezultati preiskav [mm] |
|---|---|---|---|
| SK2 | Obok OB1, vzdolžna armatura oboka s čelne strani dolvodno desnobrežno | | D = 825 mm<br>Do globine prereza 100 mm ni bilo vgrajene nosilne armature. |

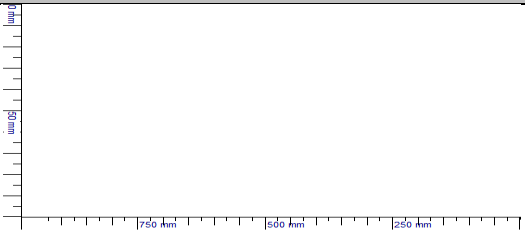
| Oznaka Preiskave | Lokacija in vrsta armature | Posnetek armature | Rezultati preiskav [mm] |
|---|---|---|---|
| SK3 | Obok OB1, prečna armatura oboka s čelne strani dolvodno desnobrežno | | D = 979 mm<br>Do globine prereza 100 mm ni bilo vgrajene nosilne armature. |

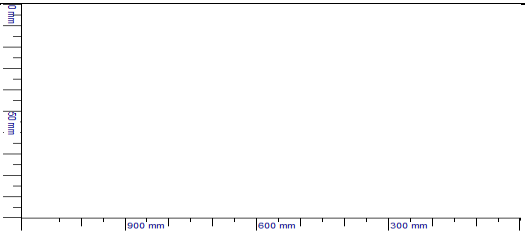
| Oznaka Preiskave | Lokacija in vrsta armature | Posnetek armature | Rezultati preiskav [mm] |
|---|---|---|---|
| SK4 | Obok OB1, prečna armatura oboka s čelne strani dolvodno desnobrežno | | D = 1137 mm<br>Do globine prereza 100 mm ni bilo vgrajene nosilne armature. |

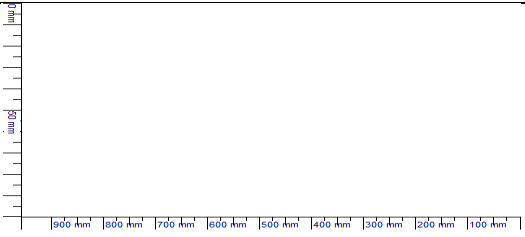
| Oznaka Preiskave | Lokacija in vrsta armature | Posnetek armature | Rezultati preiskav [mm] |
|---|---|---|---|
| SK5 | Obok OB1, vzdolžna armatura iz notranje strani oboka, dolvodno desnobrežno | | D = 958 mm<br>Do globine prereza 100 mm ni bilo vgrajene nosilne armature. |

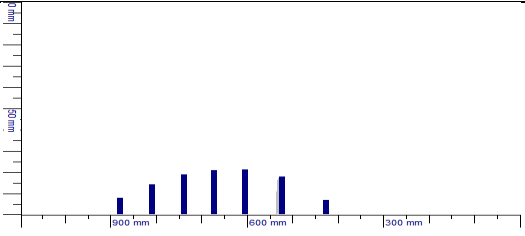
| Oznaka Preiskave | Lokacija in vrsta armature | Posnetek armature | Rezultati preiskav [mm] |
|---|---|---|---|
| SK6 | Podpornik PO1, vertikalna armatura dolvodno desnobrežno | | D = 1098 mm<br>Do globine prereza 100 mm ni bilo vgrajene nosilne armature. |

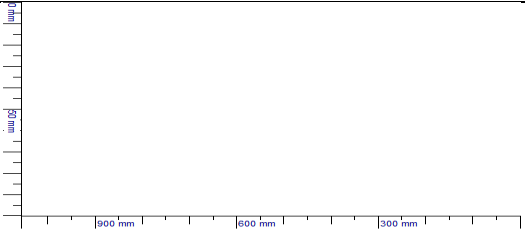
| Oznaka Preiskave | Lokacija in vrsta armature | Posnetek armature | Rezultati preiskav [mm] |
|---|---|---|---|
| SK7 | Obok OB1, prečna armatura iz notranje strani oboka, dolvodno desnobrežno | | D = 1057 mm<br>Do globine prereza 100 mm ni bilo vgrajene nosilne armature. |

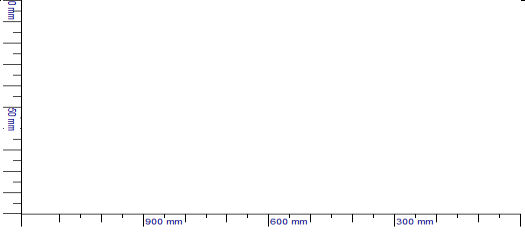
| Oznaka Preiskave | Lokacija in vrsta armature | Posnetek armature | Rezultati preiskav [mm] |
|---|---|---|---|
| SK8 | Podpornik PO1, horizontalna armatura dolvodno desnobrežno | | D = 1192 mm<br>Do globine prereza 100 mm ni bilo vgrajene nosilne armature. |

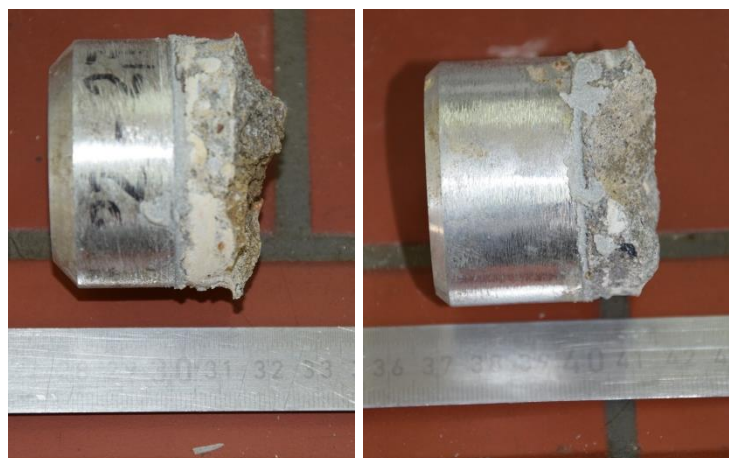
Preglednica 4-5 prikazuje rezultate preiskave odtržne trdnosti vgrajenega betona. Preiskavi odtržne trdnosti smo posvetili posebno pozornost, saj rezultati te preiskave pomembno določajo možnost izvedbe določenih ukrepov konstrukcijskega ojačanja AB elementov. Posamezne lokacije smo tako izbrali smiselno s ciljem zajeti vse konstrukcijske elemente, na katere bi potencialno lahko namestili lamele oziroma druge ukrepe za povečanje (konstrukcijske) nosilnosti elementa (Preiskave smo zaradi nizkih zimskih temperatur izvedli v laboratoriju na odvzetih valjih betona). Tako smo preiskavo izvedli na notranji strani oboka OB1 in podpornika PO1. Kot je razvidno iz spodnjih slik, je v obeh primerih prišlo do porušitve po betonu, kar potrjuje korektnost in pravilnost izvedene preiskave.

Slika 4-1 Odtргana čepa preiskave odtržne trdnosti P1 (levo) in P2 (desno).
