3.3 TEHNIČNO POROČILO NAČRTA št. 12277_3

1 UVOD

Investitor namerava energetske sanirati objekt in sicer ovoj stavbe. Izvede se prekritje strehe z novo toplotno izolacijo, zamenjava vseh oken in vhodnih vrat in obloga fasade s toplotno izolacijo in zaključnim slojem.

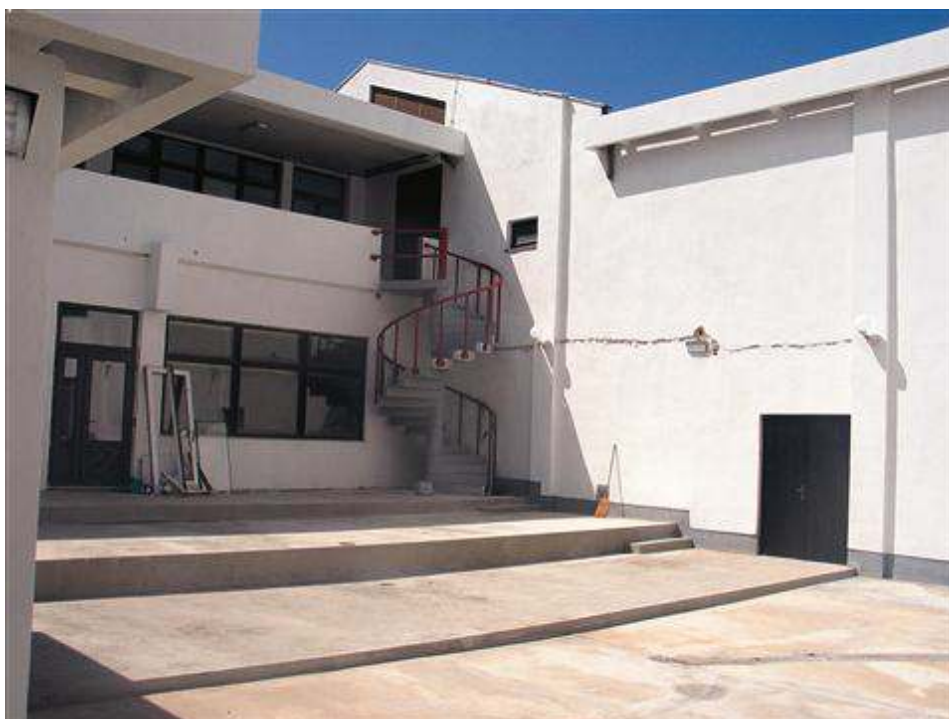
Slika 1: Dom na Vidmu

Dom na Vidmu je bil zgrajen leta 1978. Površina objekta znaša 3.437m². Najprej je dom služil Jugoslovanski ljudski armadi kot kulturni dom oz. prostor za Organizacijo dogodkov, ki jih je organizirala JLA. Po osamosvojitvi Slovenije je dom propadal. Sledili so številni zapleti in dolgotrajna pogajanja med občino Ilirska Bistrica in Ministrstvom za obrambo, dokler ni Dom je postal občinska last.

Dom na Vidmu (bivši dom JLA v Ilirski Bistrici) je bil zgrajen leta 1978. Objekt je v celoti izdelan iz armiranega betona je prostorsko umeščen v breg tako, da je na S in V strani dostop iz nivoja terena v objekt v pritličje, na J strani pa v kletne prostore. Objekt je deloma zasnovan kot medetažen.
