Seznanimatev z odprtjem nove postavke Odloka o  
proračunu Občine Ilirska Bistrica za leto 2016

## ODLOČBO

Opis poteka sanacije .

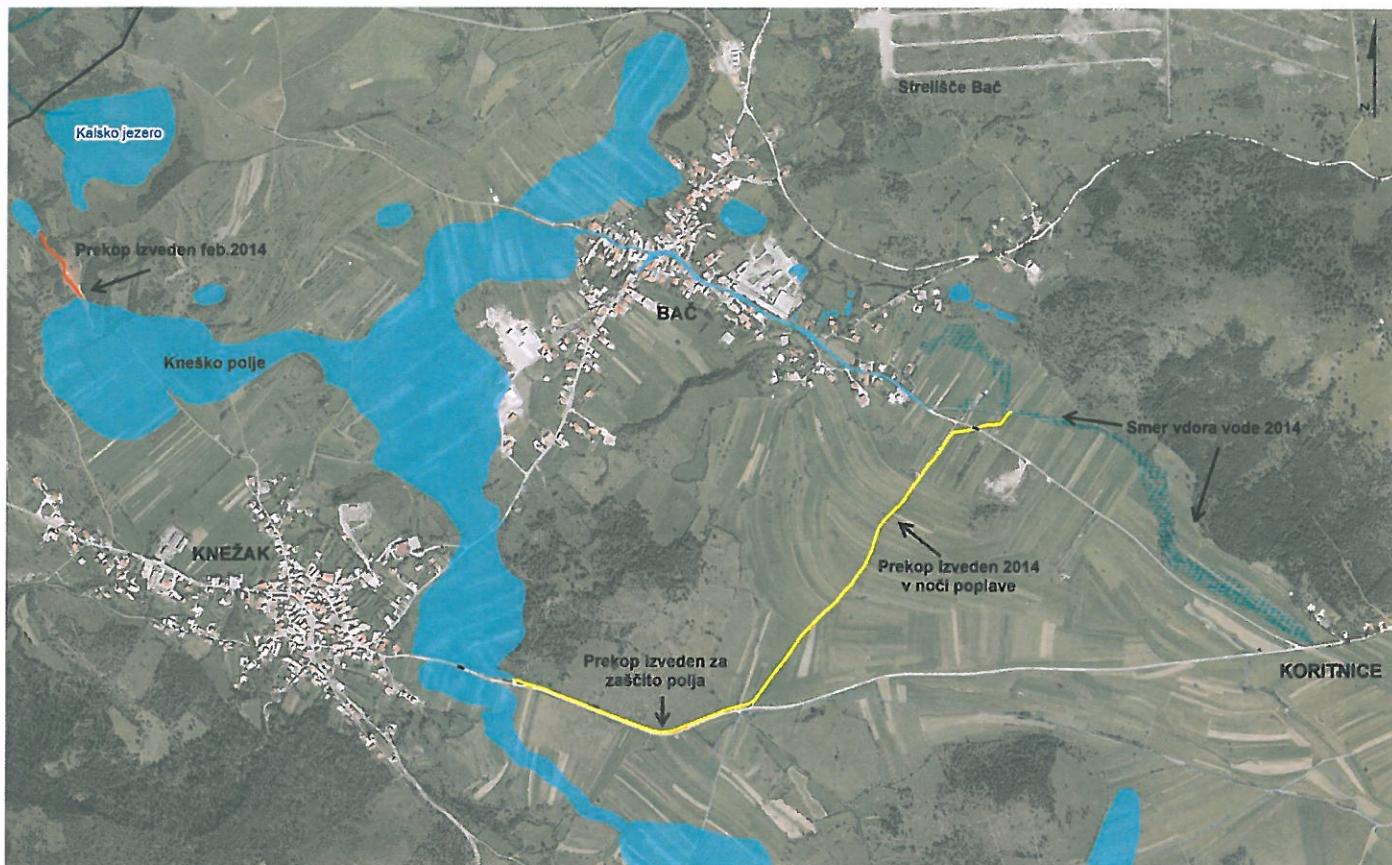
Slika 1 : Pregled poplavnega področja

V februarja v letu 2014 so občino Ilirska Bistrica prizadele poplave, ob katerih so bila posebej ogroženi naselji Knežak in Bač.

Kljub prizadevanjem civilne zaštite in gasilcev, katerim so prišli na pomoč tudi kolegi iz drugih krajev Slovenije, se je voda, ki se je nabrala na Kneškem polju vztrajno dvigovala in grozila, da bo zalila nižje ležeča poslopja. Po posvetu z domačini smo se odločili izdelati prekop preko katerega smo vodi omogočili, da je pričela odtekati. Za poseg smo dobili ustno soglasje lastnikov parcel. Na tem mestu so domačini že kopali leta 1805, ko je voda zalila celoten Bač, vendar zgolj z lopatami in krampi niso uspeli zaradi izredno skalnatega terena. Februarja 2014 sta prekop ( rdeča črta ) v dolžini približno 300 m in višine do 4 m, dva kopača končala v dveh dneh. S tem je bil Knežak trajno zaščiten pred poplavami. Degradirano področje je občina po končanih delih odkupila in ustrezno zavarovala.

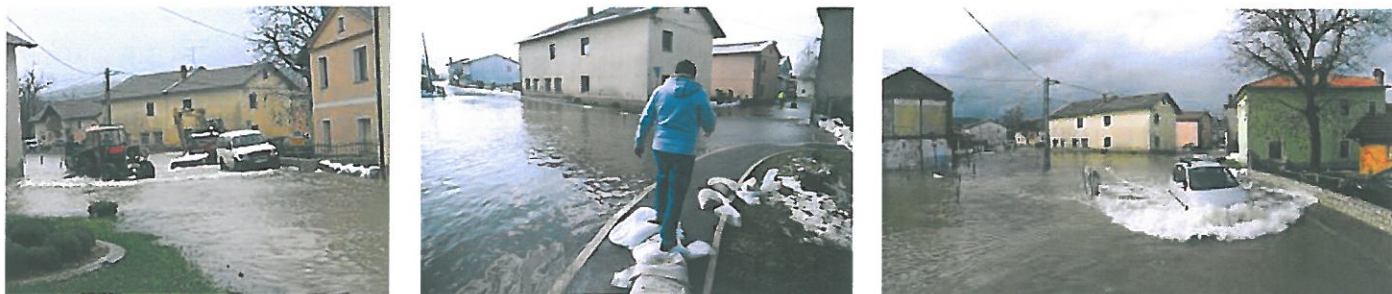
Slika 3 : Bač po vdoru hudourniške vode

Kljub nabiranju vode na Kneškem polju Knežak ni bil ogrožen, ker je prekop iz februarja odigral svojo vlogo z odvajanjem vode, ko je le-ta dosegala kritični nivo. Tudi tokrat so posredovali civilna zaštita in gasilci in z prečrpavanjem vode in protipoplavnimi vrečami poskušali preprečiti vdor vode v stanovanjska in gospodarska poslopja na Baču. Žal je bil hudourniški tok tako močan, da se cesta skozi Bač spremenila v deročo reko, ki je uničevala imetje vaščanov.

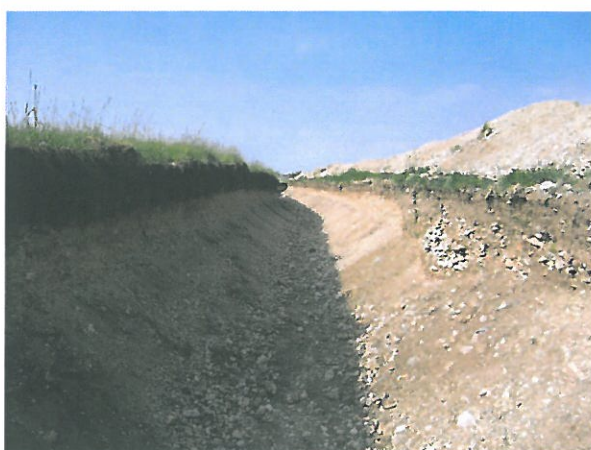
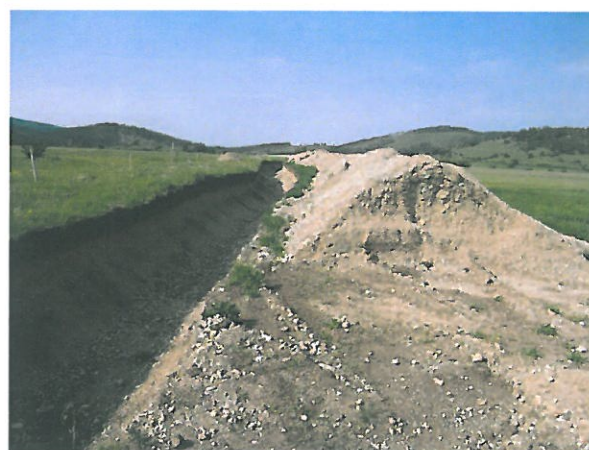
Slika 4 : Prekop izveden v letu 2014

Skupaj s civilno zaščito, gasilci in krajevno skupnostjo smo se odločili preusmeriti hudournik preko polja ( v večini travnika ) mino Bača in sicer po obstoječi občinski cesti parc. št. 4100/3, k.o. 2509 Bač in 4733, k.o. 2511 Knežak ( po domače Čička cesta ). Za izdelavo prekopa na dolžini nekaj manj kot 1000 m smo angažirali štiri kopače, ki so delo opravili v dobrih osmih urah. Globina prekopa se giblje od 0,5 m do 3 m ( zelena črta ) . Delo je potekalo hitro zaradi ugodne sestave tal, ki je na celotni dolžini sestavljena iz take plasti zemlje ( od 5 cm do 30 cm ) pod katero leži debela plast proda. Parcele, ki ležijo pravokotno na »Čičko cesto« so razmeroma ozke in podolgovate, zato je na obstoječi dolžini 1000 m več kot sto ( 100 ) lastnikov.

Preusmeritev vode stran od Bača je povzročila poplavljanje ceste Knežak – Koritnice in močnejše poplavljanje določenega dela kmetijskega zemljišča, ki pred posegom ni bilo ogroženo v takšni meri. Z namenom zaščite omenjene ceste in kmetijskega zemljišča, smo obstoječi prekop podaljšali ob robu cestišče še za približno 700 m ( rumena črta ).

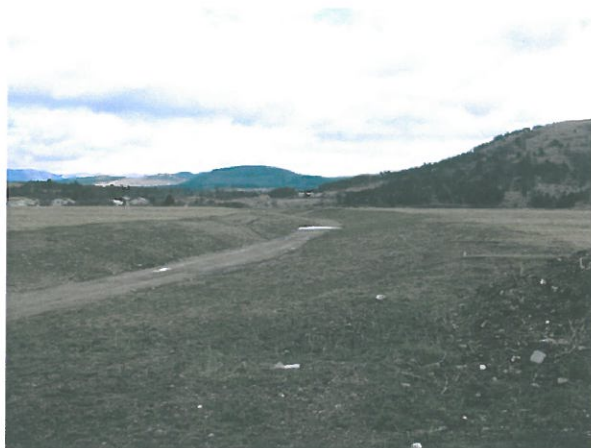
Slika 5 : Urejena brežina

Glede na to, da je »Čička cesta« služila lastnikom zemljišč kot dostopna pot do njihovih parcel in da smo želeli obdržati skopano strugo za trajno zaščito Bača pred poplavami, smo se na zboru krajanov dogovorili, da občina uredi brežino struge v razmerju 1:3 in na ta način omogoči lastnikom dostop do njihovih parcel. To je bilo tudi izvedeno.

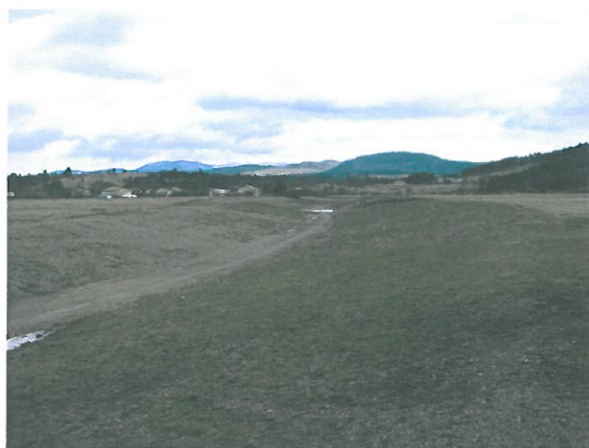
Slika 6 : Poškodovana brežina zaradi erozije

Zaključni sloj materiala na pretežnem delu brežin je predstavljal zemeljski izkop z velikim deležem peska. Ponekod je bila rast rastlin povsem onemogočena, drugod so bili vidni posamezni predeli, kjer je rasla trava.

Tokrat se nismo odločili za odkup zemljišč na katere smo posegali, ker bi to pomenilo odkup koščkov nekaj m<sup>2</sup> kar ni smiselno, ker bi bili stroški odkupa nesorazmerno veliki glede na vrednost odkupljenega zemljišča. Ob urejanju brežin se je na določenih mestih taka plast humusa pomešala z prodrom, kar je bila osnova za erozijo.

Glede na ugotovljeno stanje, da tla ne vsebujejo zadosti humusa in zato omejujejo rast rastlin ter so v obstoječem stanju izpostavljena eroziji, in glede pristojnosti kmetijskega inšpektorja, določenih v prvi in drugi alineji B točke 107. člena ZKZ, da lahko prepove uporabo kmetijskega zemljišča za drug namen kot za kmetijsko proizvodnjo, če to po zakonu ali predpisu, izdanem na podlagi zakona, ni dovoljeno, in odrediti vzpostavitev zemljišča v prejšnje stanje v določenem roku in da lahko izreče ukrepe, če lastnik, zakupnik ali drug uporabnik kmetijskega zemljišča ne obdeluje kmetijskega zemljišča kot dober gospodar ter ukrepov, določenih v prvi alineji prvega odstavka 32. člena ZIN, je odloženo, kot je navedeno v točki 1 izreka te odločbe.
